# Holzminden

## Radverkehrskonzept

Karte  
**Defizite im Untersuchungsnetz**

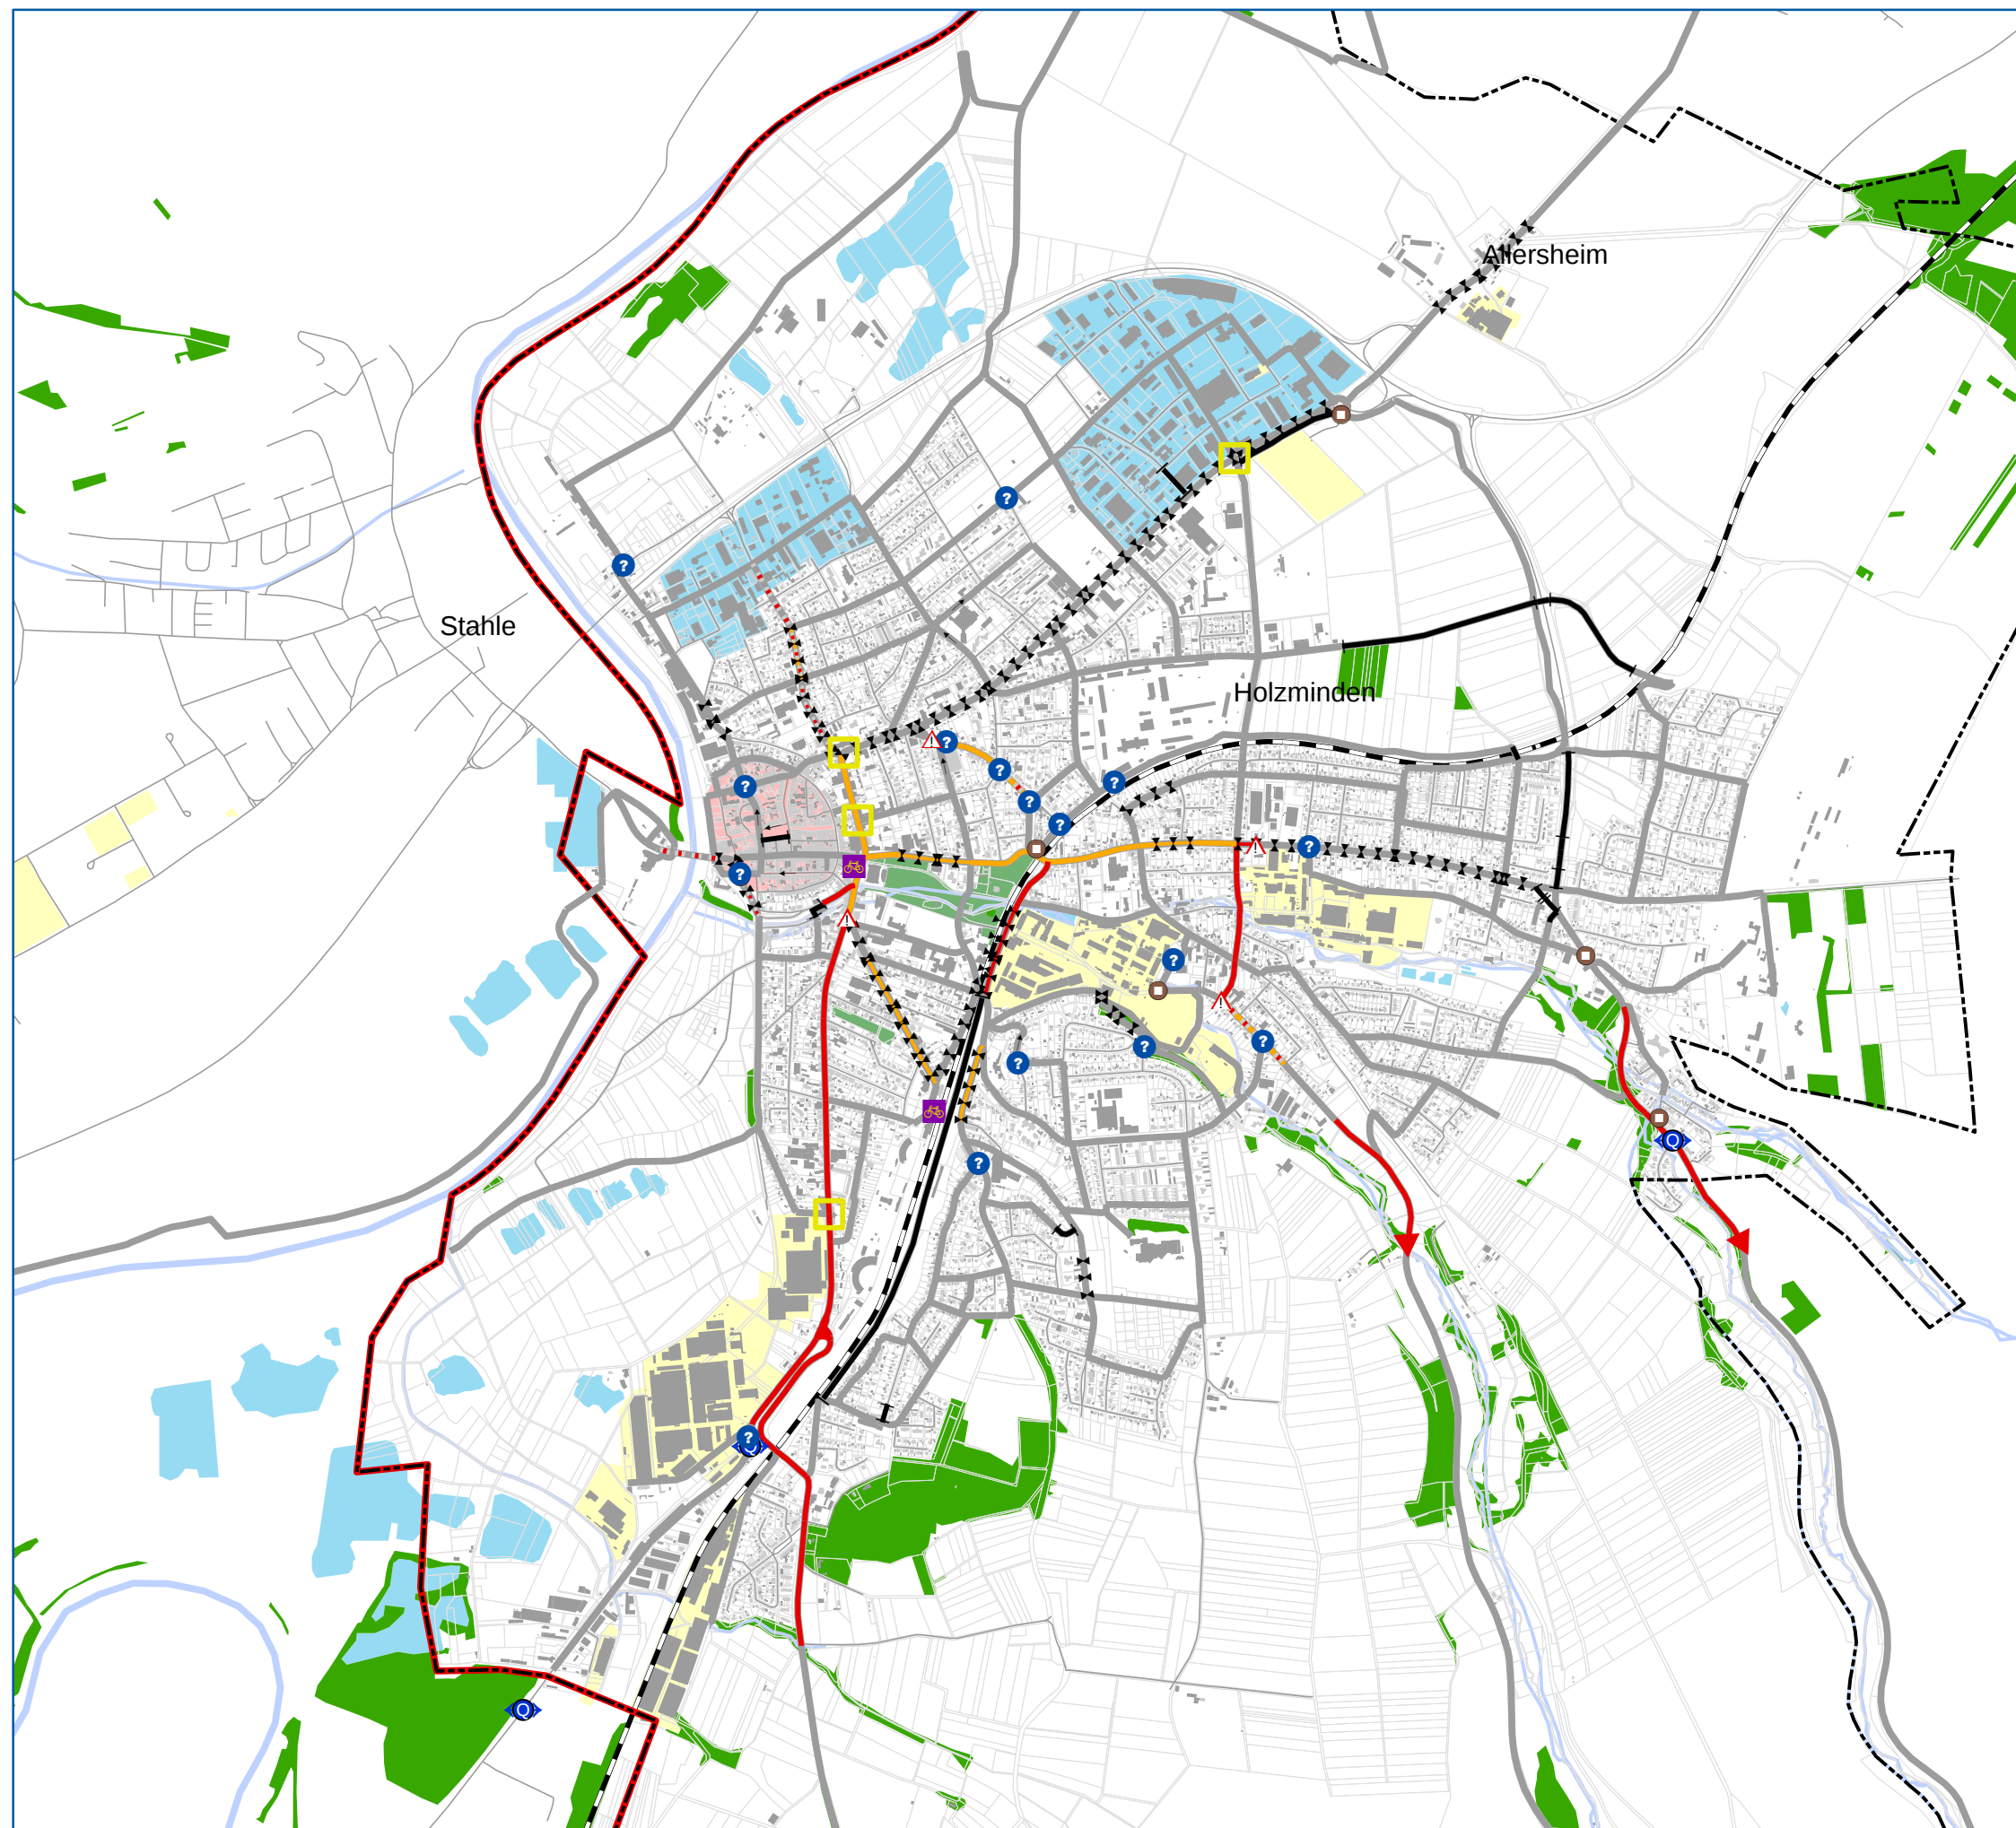
### linienhafte Defizite

- Netzlücke (fehlende Radverkehrsführung)
- - - - - unzureichende Breite
- inadäquate Führungsform entsprechend ERA
- nicht freigegebene Einbahnstraße
- Nutzungsbeschränkung für den Radverkehr
- ... Anordnung widerspricht Gestaltung

### punktuellen Defizite

- ▲ Gefahrenstelle
- Mängel im Fahrkomfort
- 👁️ fehlende Querungshilfe
- problematische Radverkehrsführung am Knotenpunkt
- 🚲 mangelhafte Radabstellanlage
- ❓ Beschilderungsmängel
